# 湖北省十堰市张湾区艳湖社区集贸市场 “6·13”重大燃气爆炸事故调查报告

2021年6月13日6时42分许，位于湖北省十堰市张湾区艳湖社区的集贸市场发生重大燃气爆炸事故，造成26人死亡，138人受伤，其中重伤37人，直接经济损失约5395.41万元。

事故调查组认定，湖北省十堰市张湾区艳湖社区集贸市场“6·13”重大燃气爆炸事故是一起重大生产安全责任事故。

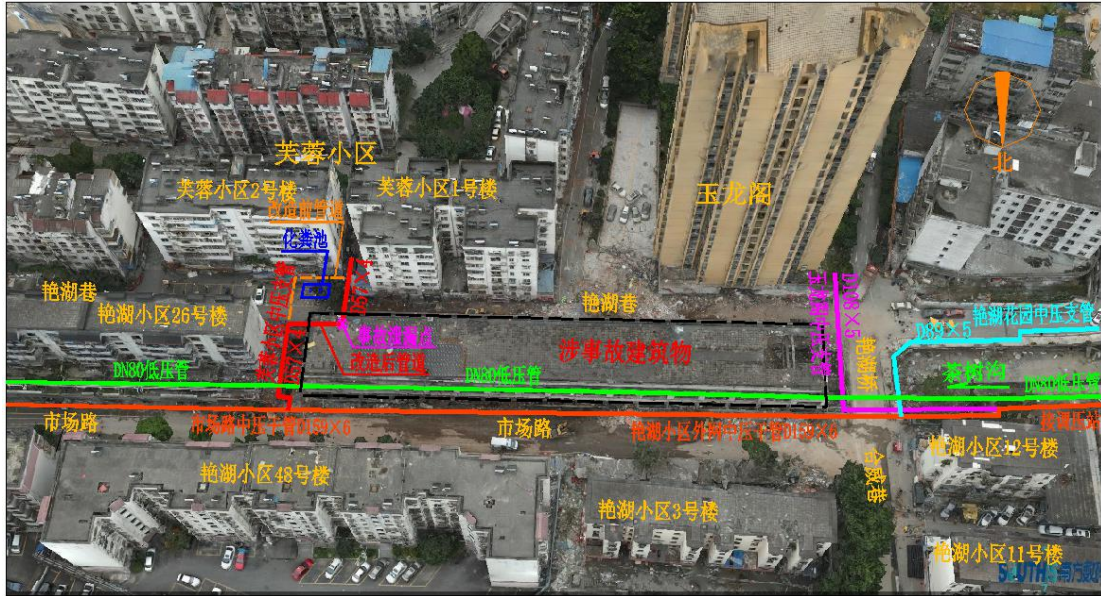
图 3 事发区域燃气管道布置图

2. 涉事故管道情况。涉事故管道为向芙蓉小区供气的中压支管，采用  $D57 \times 4$  无缝钢管，设计压力  $0.4\text{MPa}$ ，工作压力  $0.25\text{MPa}$ ，属于特种设备。涉事故管道起点接自涉事故建筑物东北侧河道外  $1.5\text{m}$  处埋地铺设的市场路  $D159 \times 6$  主管道，横跨河道，穿越涉事故建筑物下方密闭空间，从涉事故建筑物南侧进入芙蓉小区。管道泄漏点位于涉事故建筑物下

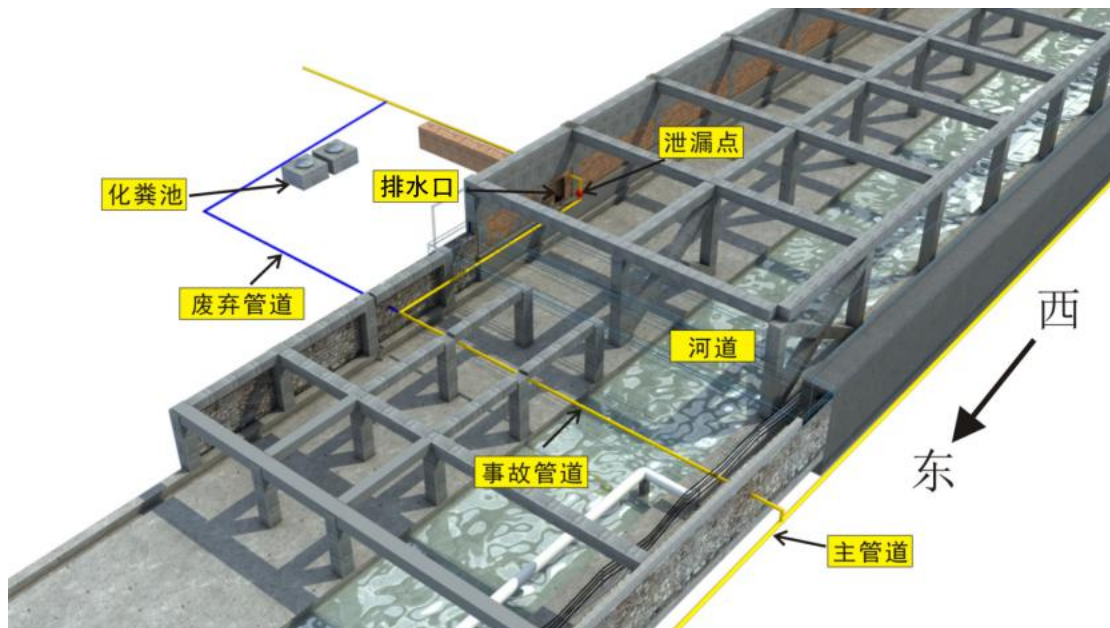
图5 芙蓉小区 D57×4 中压支管建设、改造走向三维图

方河道墙体南侧排水口附近。该管道于 2005 年 3 月 18 日开工建设，2005 年 9 月 28 日竣工验收，项目建设单位为东风燃气公司，设计单位为武汉市燃气热力规划设计院十堰分院，施工单位为中国机械工业第二安装工程公司机电安装处第二项目部。2008 年 10 月 27 日，东风燃气公司基于芙蓉小区 2 号楼燃气管道旁边化粪池发生闪爆伤人事件，为规避化粪池带来的安全风险，对靠近化粪池的中压支管进行移位改造。改造工程未按规定经设计单位设计和申报审批<sup>④</sup>，改造后有 6m 管道进入涉事故建筑物下方所形成的密闭空间，且临近芙蓉小区排水口，违反了《城镇燃气设计规范》规定<sup>⑤</sup>。

一是**违规建设造成事故隐患**。2005年3月，东风燃气公司未经主管部门审批同意铺设涉事故管道（D57×4），此时涉事故管道尚未下穿涉事故建筑物。2008年10月，东风燃气公司违规对涉事故管道中压支管进行局部改造，改造后的事故管道穿越涉事故建筑物下方的密闭空间，形成安全隐患。

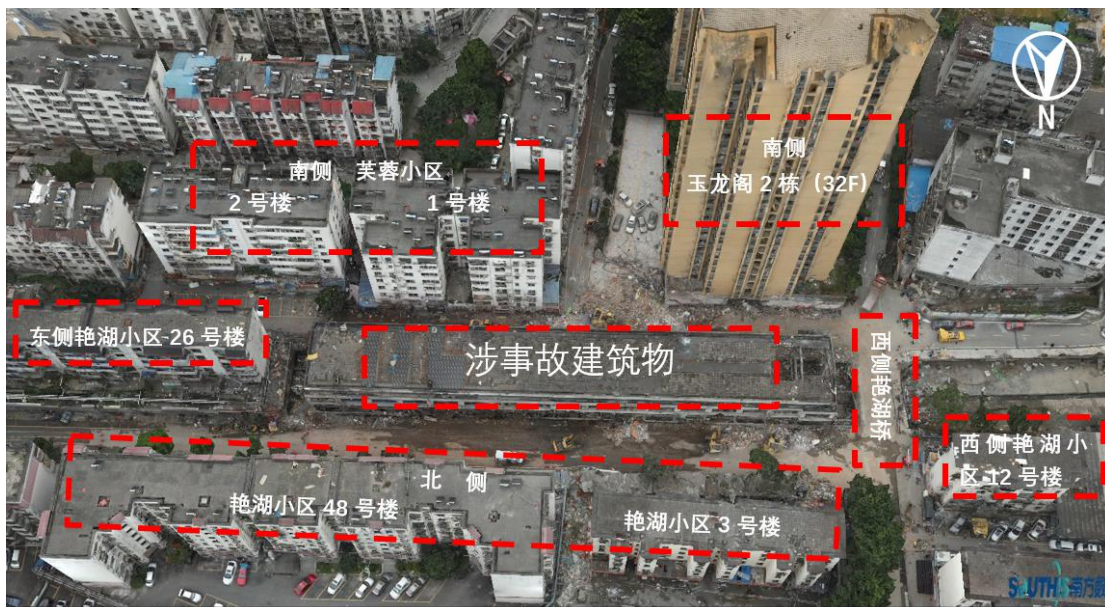
图7 事故现场基本情况图

根据模拟分析与计算结果，涉事故建筑物底部河道内参与爆炸的天然气体积约600 m<sup>3</sup>，爆炸当量225kgTNT。爆炸现场以涉事故建筑物为中心向四周辐射。涉事故建筑物严重损坏，一层地面楼板除东南角四跨局部残存外，其余垮塌掉落下方河道；一层建筑隔墙四分之三倒塌，破坏程度西侧重于东侧；二层地面楼板除东侧六跨残存外，其余楼板垮塌掉落下方河道，二层建筑隔墙三分之二倒塌；建筑西端有两跨屋顶被炸穿；建筑四周墙体、门窗绝大部分向外倒塌或抛出。建筑周边建筑门窗破坏严重，波及周边商铺和33栋1678户居民住宅。经环保部门认定，事故未造成周边环境污染。共

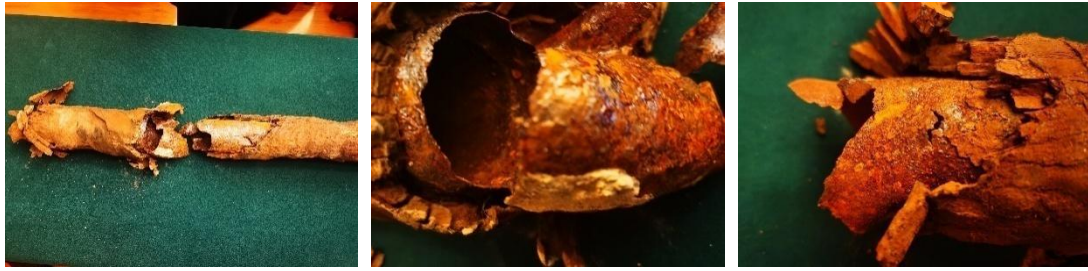
图9 事故管道腐蚀断裂实物

事故直接原因为天然气中压钢管严重腐蚀导致破裂，泄漏的天然气在集贸市场涉事故建筑物下方河道内密闭空间聚集，遇餐饮商户排油烟管道排出的火星发生爆炸。

通过查阅资料、现场勘验、物证鉴定、视频分析、证人询问、实地调查、模拟实验、理论计算与分析，并经专家评估论证，排除了人为破坏、雷电、地震、地质灾害等因素，认定：涉事故建筑物东南角下方河道内D57×4中压天然气管道，紧邻芙蓉小区排水口，受河道内长期潮湿环境影响，且管道弯头外防腐未按防腐蚀规范施工<sup>⑥</sup>，导致潮湿气体在事故管道外表面形成电化学腐蚀，腐蚀产物物料膨胀致使整个防腐层损坏，造成管道腐蚀，加上管道企业未及时巡检维护，整改事故隐患，导致管道壁厚逐步减薄造成部分穿孔。泄漏的天然气在河道内密闭空间蓄积，形成爆炸性混合气体。泄漏点上方的聚满园餐厅炉灶处于燃烧状态，炉灶上方吸油烟机将炉灶火星吸入直径40cm的PVC排烟管道直排至河道密闭空间，引爆密闭空间内爆炸性混合气体，致事故发生。

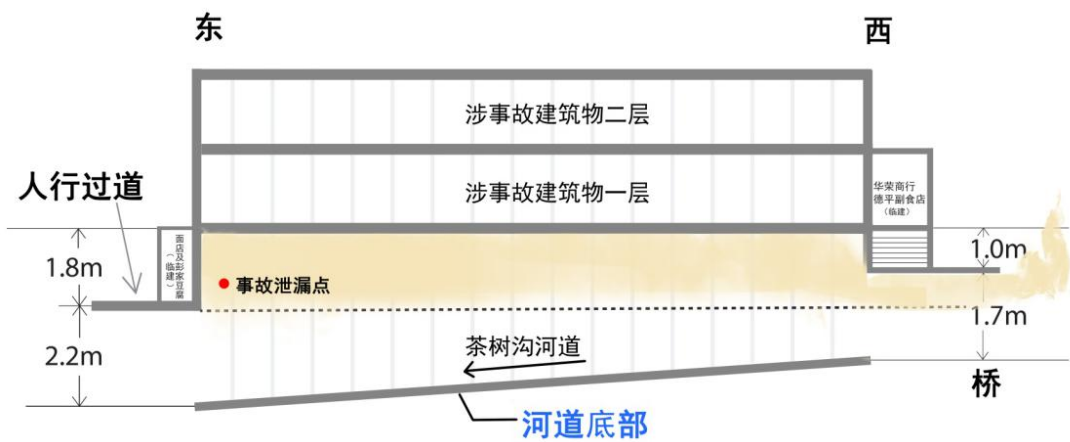
图11 涉事故建筑物桥下河道空间天然气泄漏示意图

自此，经过上述违法违规建设，涉事故建筑物一层底部与下方的茶树沟河道形成南北封闭、东西局部封堵的密闭空间（空间长约 107m、宽约 14m、自东向西高度由 4.0m 降至 2.7m，容积约 5300m<sup>3</sup>，其中含桥洞容积约 200m<sup>3</sup>）。
