# 湖北省十堰市张湾区艳湖社区集贸市场 “6·13”重大燃气爆炸事故调查报告

2021年6月13日6时42分许，位于湖北省十堰市张湾区艳湖社区的集贸市场发生重大燃气爆炸事故，造成26人死亡，138人受伤，其中重伤37人，直接经济损失约5395.41万元。

事故调查组认定，湖北省十堰市张湾区艳湖社区集贸市场“6·13”重大燃气爆炸事故是一起重大生产安全责任事故。

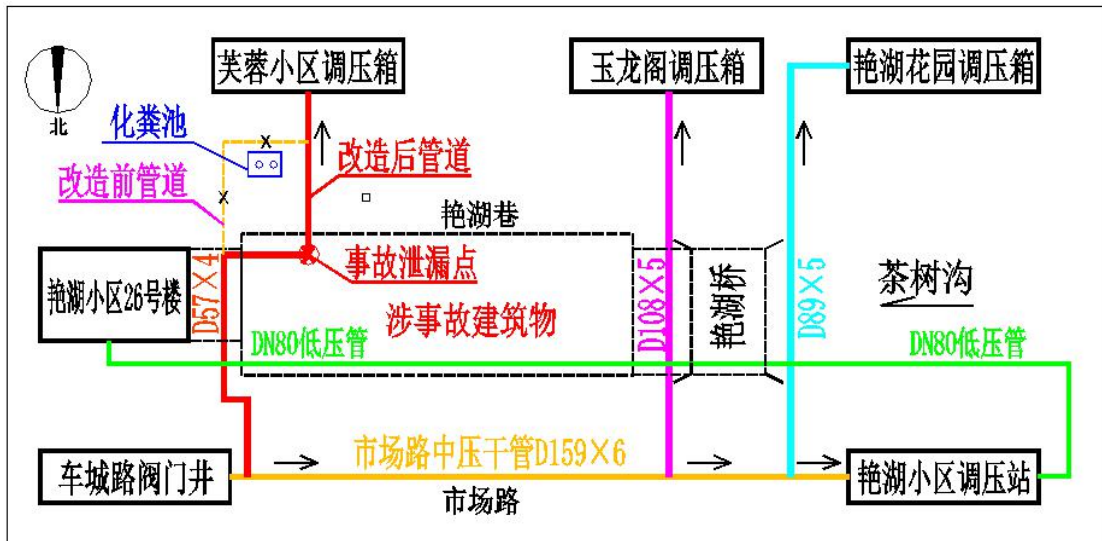
图 4 事发区域燃气管道流程关系图

2. 涉事故管道情况。涉事故管道为向芙蓉小区供气的中压支管，采用  $D57 \times 4$  无缝钢管，设计压力  $0.4\text{MPa}$ ，工作压力  $0.25\text{MPa}$ ，属于特种设备。涉事故管道起点接自涉事故建筑物东北侧河道外  $1.5\text{m}$  处埋地铺设的市场路  $D159 \times 6$  主管道，横跨河道，穿越涉事故建筑物下方密闭空间，从涉事故建筑物南侧进入芙蓉小区。管道泄漏点位于涉事故建筑物下

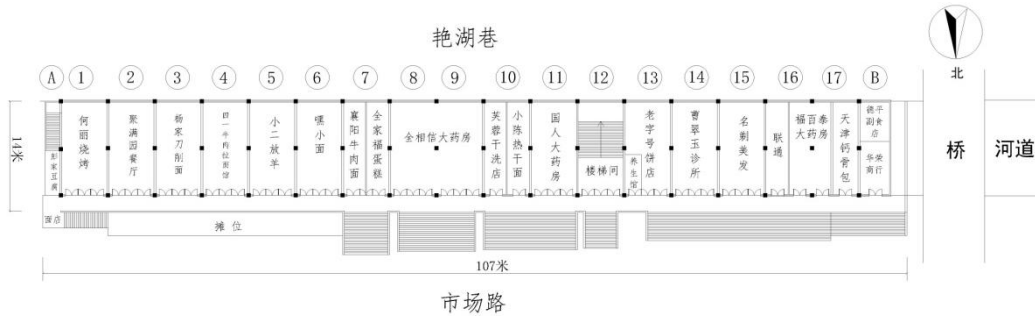
图 6 涉事故建筑物商铺一层布局图

涉事故建筑物一层分布有商铺 19 间（其中 17 间补办有房产证，东西两端的 2 间违规加建商铺无房产证），由作为涉事建筑物产权实际所有人和物业管理人的润联物业分别同 21 家商户签订了房屋租赁合同（其中无房产证的 2 间商铺出租给了 4 个商户），分别经营面食、卤菜、烧烤、药房、诊所、美发等。21 家商户中，又有“老字号饼店”、“全家福蛋糕”和“芙蓉干洗店”分别将自己的商铺部分分割转租给了“养生馆”、“襄阳牛肉面”和“小陈热干面”（这三家商户均未同润联物业直接签订房屋租赁合同）。事故发生时，共有 6 家商户正在营业，自东向西依次为“聚满园餐厅”“杨家刀削面”“四一牛肉拉面馆”“嘿小面”“老字号饼店”“天津钙骨包”。其他商户虽未开门营业，但“华荣商行”、“名剃美发”、“芙蓉干洗店”、“何丽烧烤店”4

家商户存在留人夜宿守店情况。另外，涉事建筑物二层为老年人活动中心、培训机构等，事故发生时无人。
